Heli Hakamäki

Toteutustavan vaikutus ulkovaipparakenteen sisäpinnan ilmavuototiivistysten pysyvyyteen

Diplomityö, joka on jätetty opinnäytteenä tarkastettavaksi
diplomi-insinöörin tutkintoa varten.

Espoossa 1.10.2015

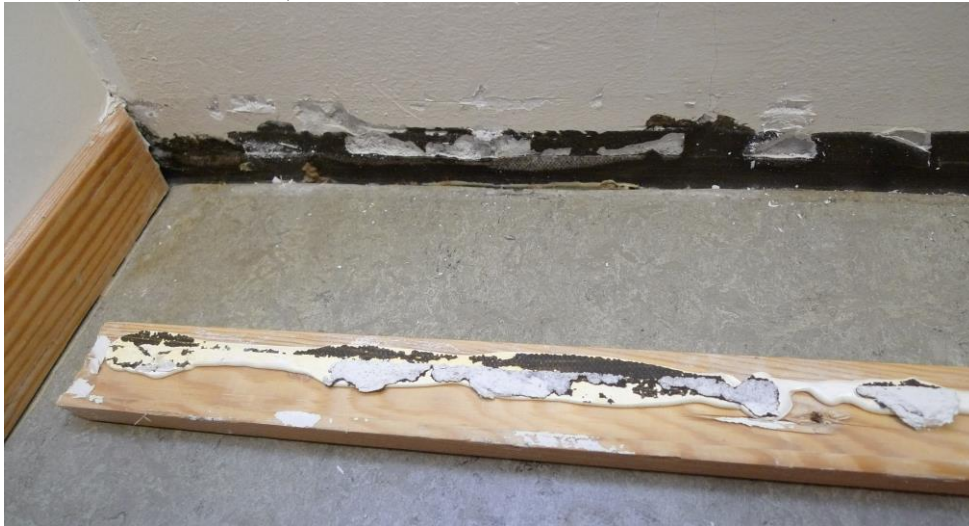
Kuva 3. Lista oli kiinnitetty liimaten. Liiman mukana irtosi osa myös päällimmäisen kerroksen vedeneristemassasta ja seinätasoitetta.

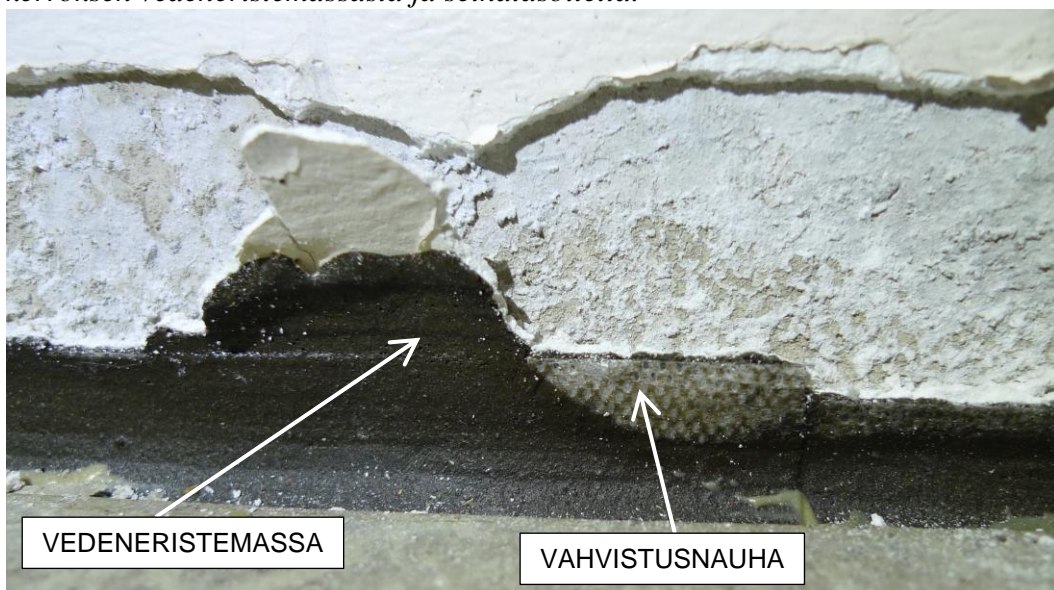
Kuva 4. Vedeneristemassa oli levitetty seinätasoitteen päälle.

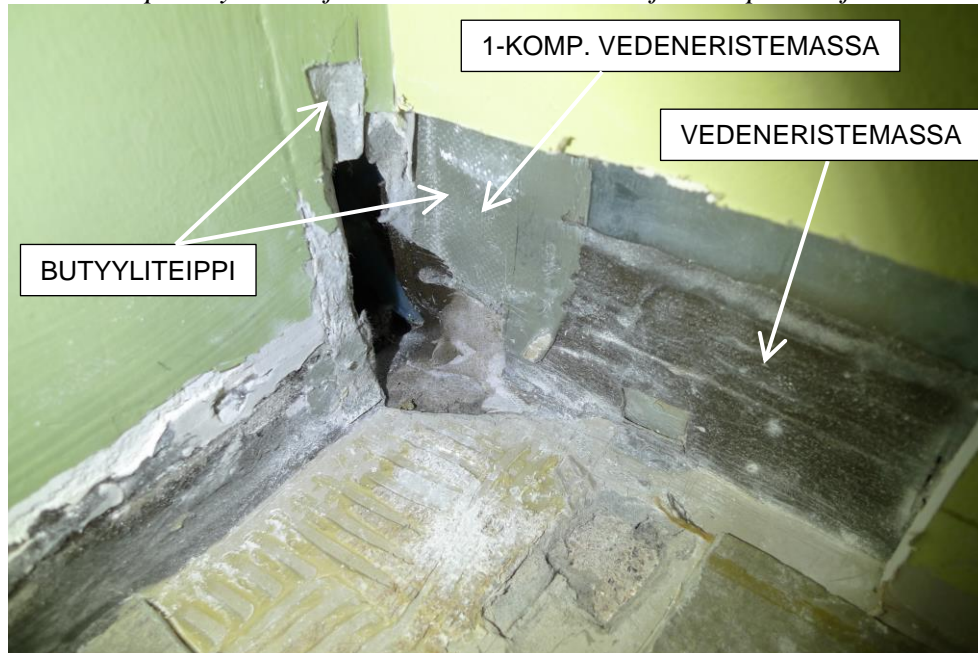
Kuva 8. Pilarin ja seinän välinen rako on tyhjä ja pilari on liitetty seinään butyyliteipillä. Seinän höyrynsulkumuovin päälle on levitetty vedeneristemassa.

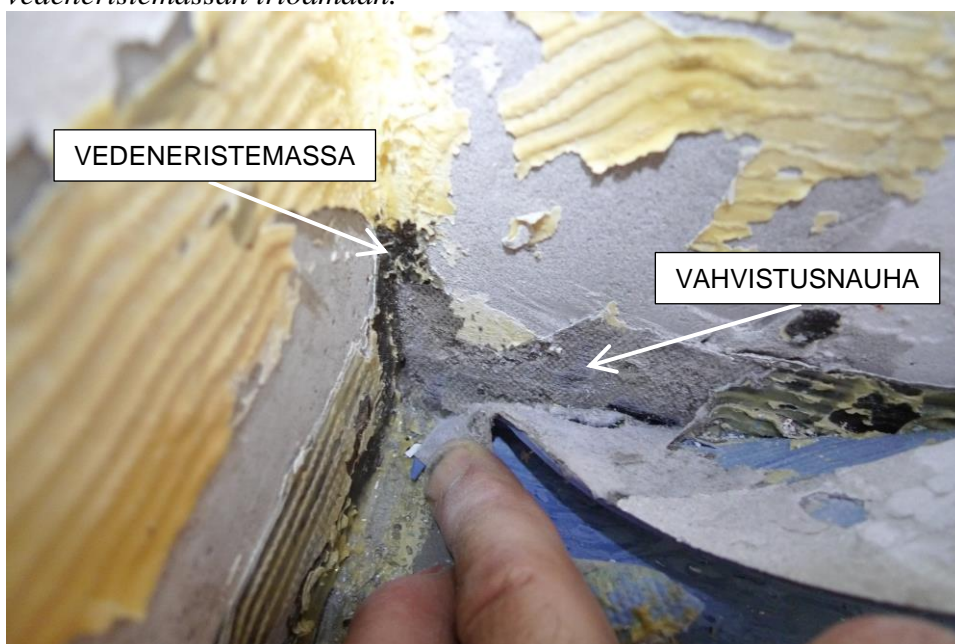
Kuva 12. Vedeneristemassa vahvikenauhoineen oli levitetty liittymän yli lattiaan asti.

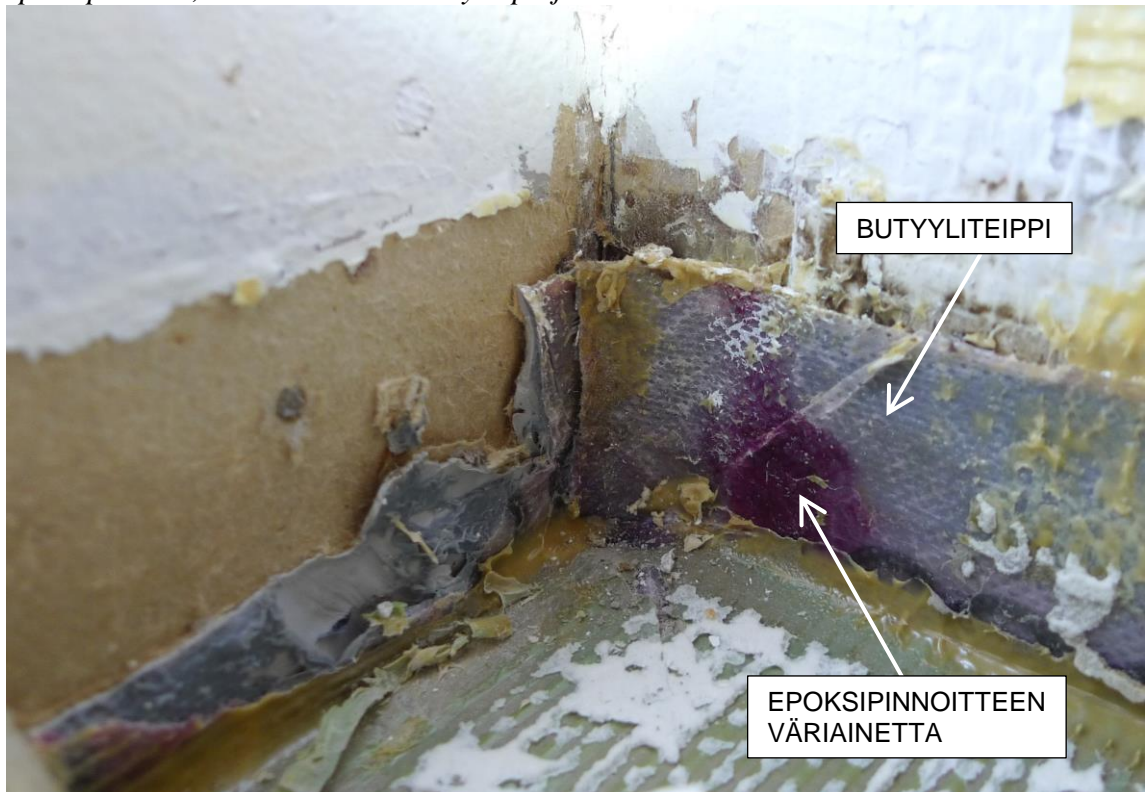
Kuva 16. Kuvassa mattoa irrotettaessa alustastaan osin irronnut butyyliteippi, sen päälle levitettyä epoksinnoitetta (suurimmaksi osaksi läpinäkyvää) sekä tiivistysmateriaalien päällä ja lattiassa olevaa mattoliimaa.

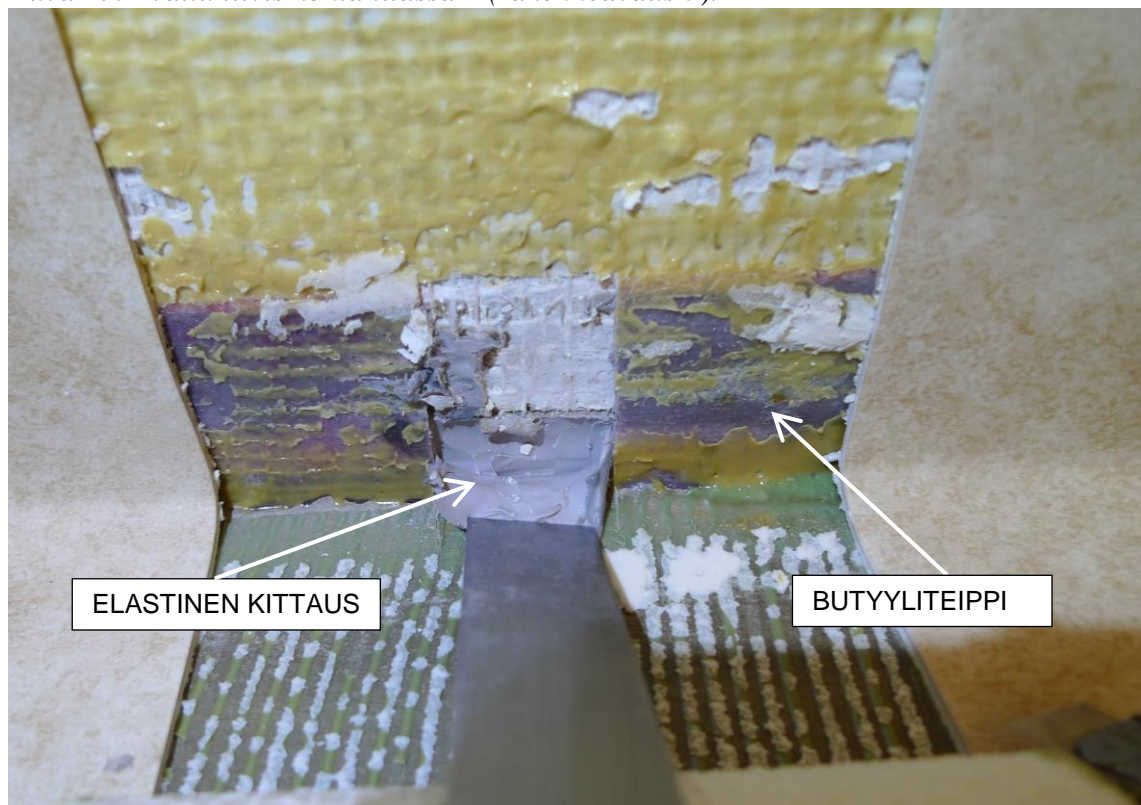
Kuva 18. Kuvassa mattonoston alla oleva tiivistys. Sisäverhouslevyn ja lattian yhtymäkohdassa on elastinen kittaus. Butyyliteippi on levitetty kittauksen ja seinän lasikuitutapetin päälle. Butyyliteipistä irrotettiin pala. Butyyliteipin päällä on epoksipinnoite. Kuvassa näkyy myös mattoliimaa.

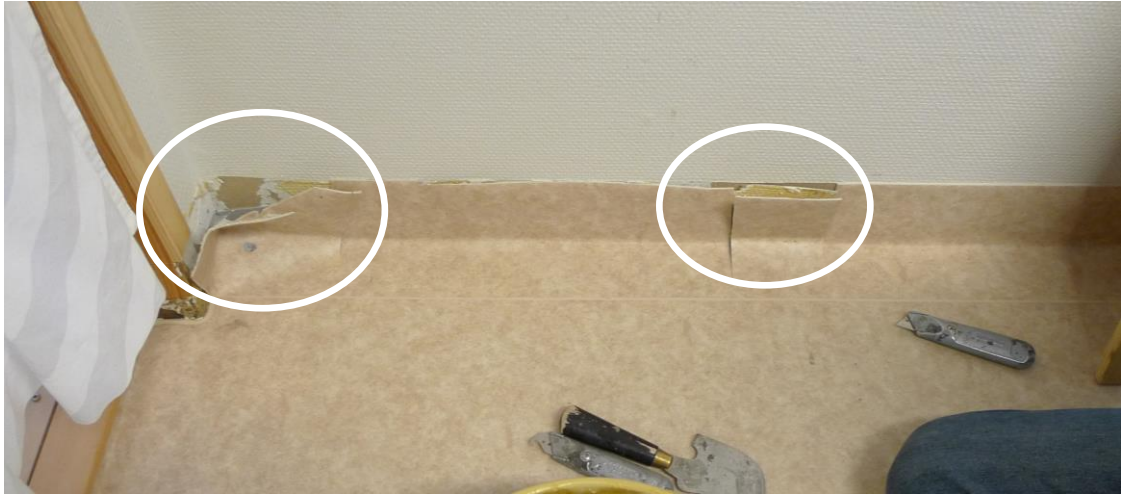
Kuva 20. Avatut epätiivyt kohdat tilassa 5 on merkitty ympyrällä.

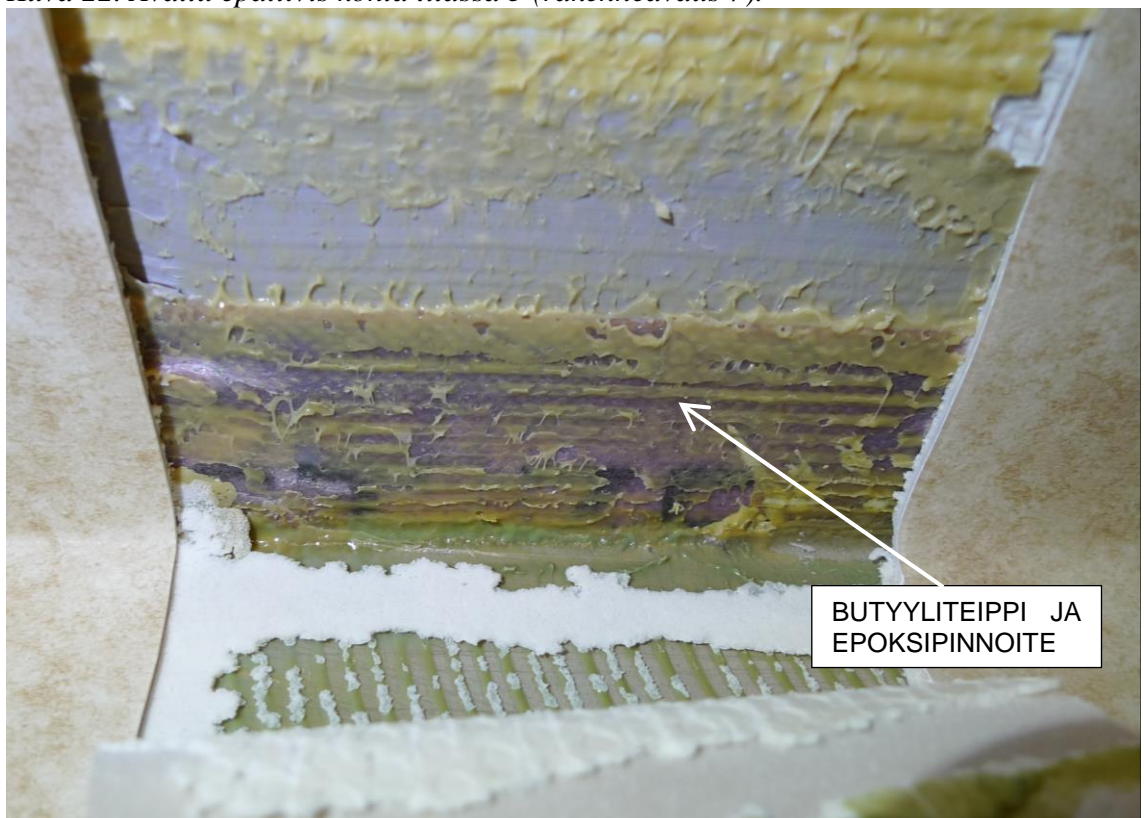
Kuva 23. Butyyliteippi ja sen päällä oleva epoksinnoite olivat ehjät ja hyvin kiinni alustoissaan.

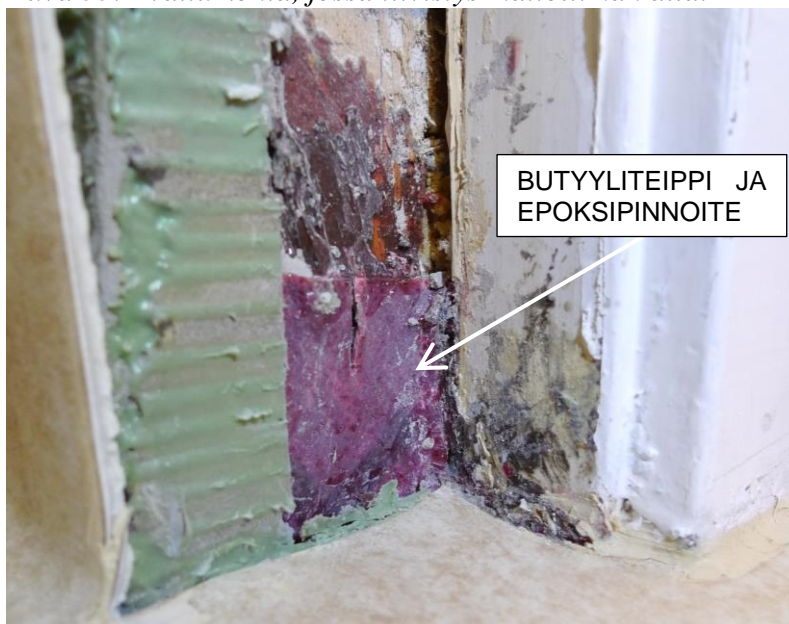
Kuva 34. Butyyliteippi oli liimattu koolausspuun pintaan. Butyyliteipin päällä on epoksi-pinnoite.

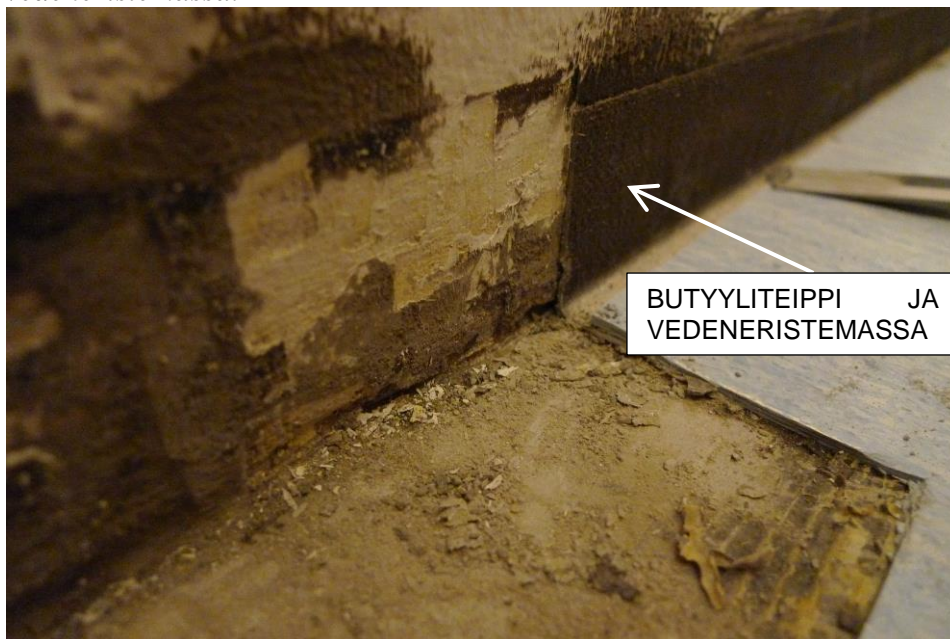
Kuva 38. Butyyliteippi oli levitetty epätasaiselle pinnalle maalatulle tiiliseinälle ja tasoitetulle lattialle. Vedeneristemassa olisi pitänyt levittää butyyliteipin reunoille estämään niiden repsottamista, mutta massa oli levitetty lähinnä teipin päälle.

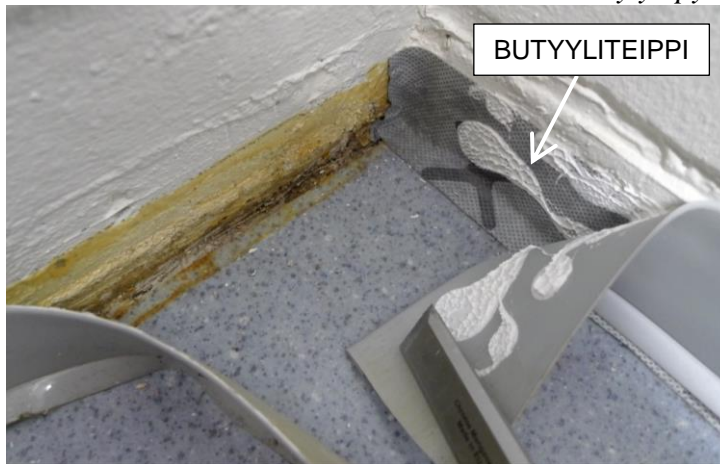
Kuva 44. Avattu kohta paikallavaluseinän juuressa. Tiivistyksen asennustapa on samanlainen kuin kuvien 40–42 pilarissa. Tiiliseinän liitos paikallavaluseinään on mitä ilmeisimmin ollut jo valmiiksi tiivis.

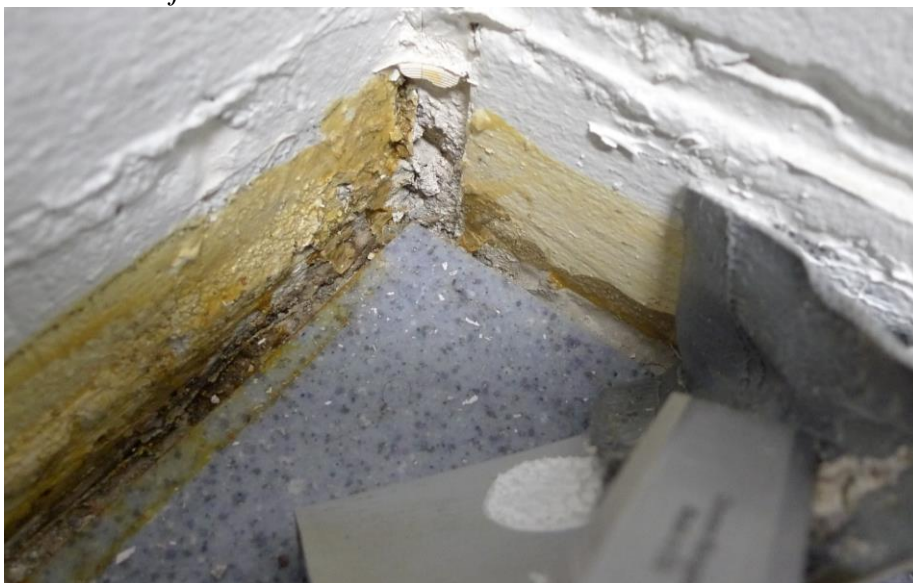
Kuva 45. Buttyliteippi oli liimattu epätasaiselle ja puhdistamattomalle tiilipinnalle.

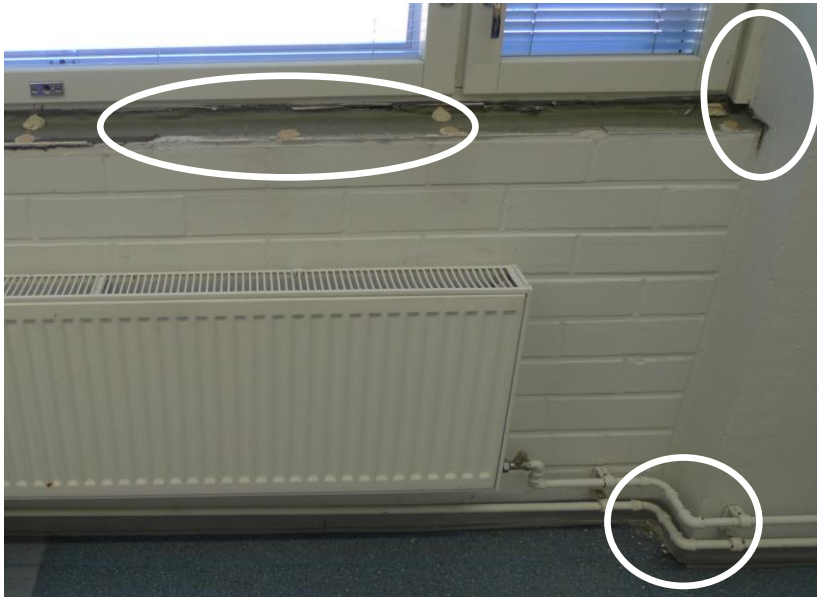
Kuva 47. Avatut epätiivit kohdat tilassa 10 on merkitty ympyröin. Metallinen ikkunalausta on jo poistettu ja sen alapuolinen tiivistys on näkyvissä.

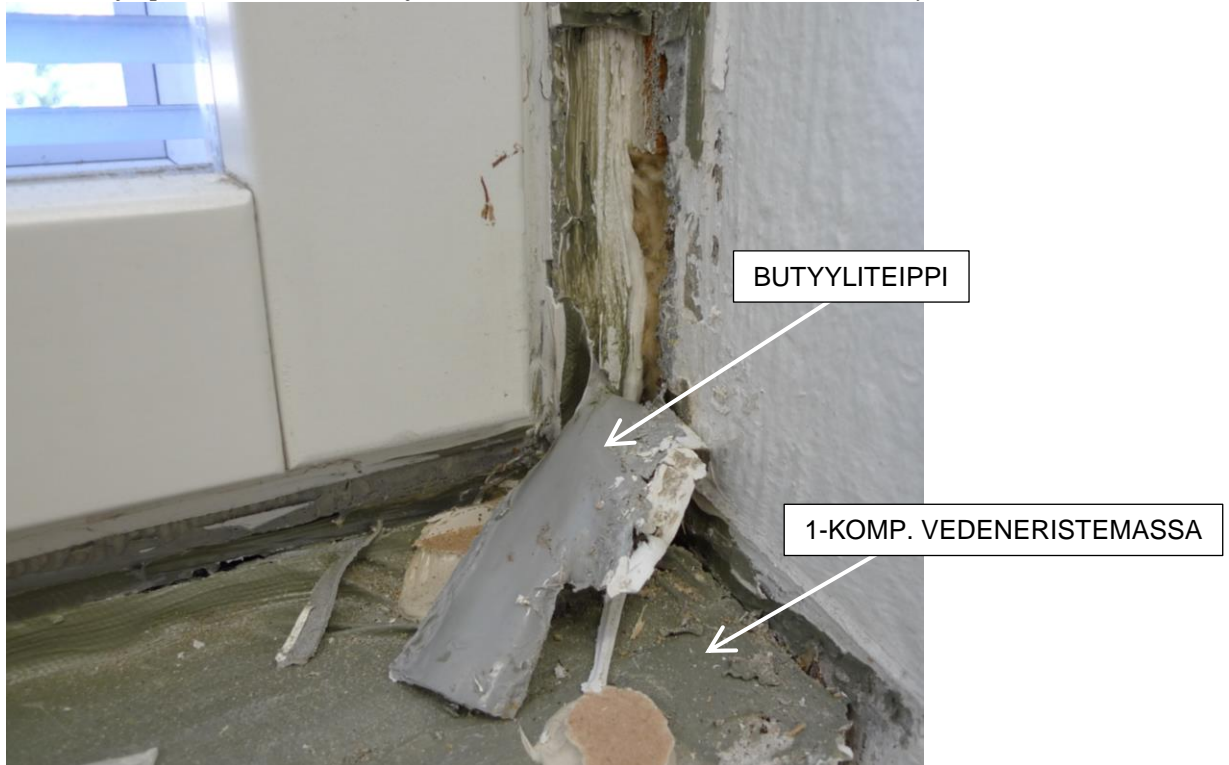
Kuva 52. Rakenneavaus 15. Ikkunan ja pilarin välissä oli villaeristettä ja akryylikittiä. Näiden päälle oli levitetty hieman yksikomponenttista vedeneristettä ja asennettu butyylliteippi. Teipin reunat oli kitattu akryylikitillä, joka oli kutistuessaan irrottanut teipin reunoja ikkunankarmista ja pilarista.

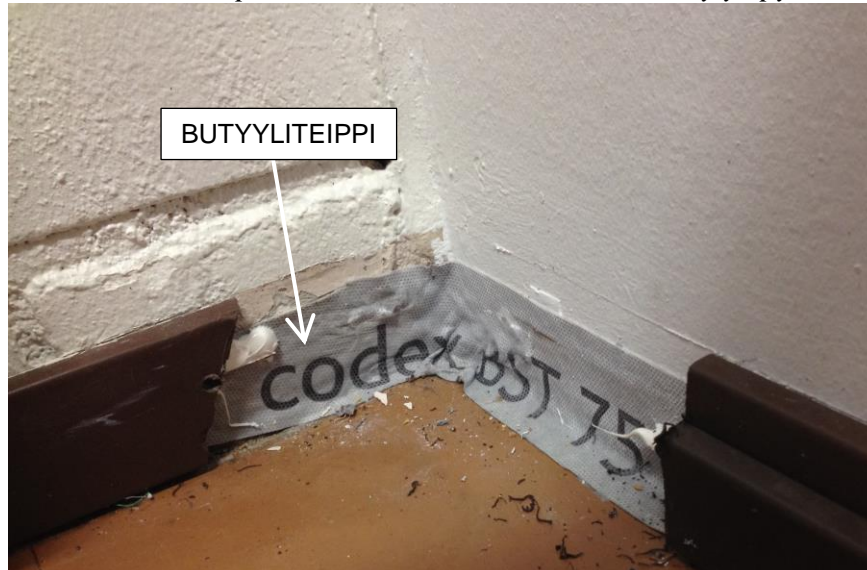
Kuva 62. Butyyliteipissä oli ryppyjä ja se ulottui liian pienelle alueelle tiiliväliseinällä (rakenneavaus 18).

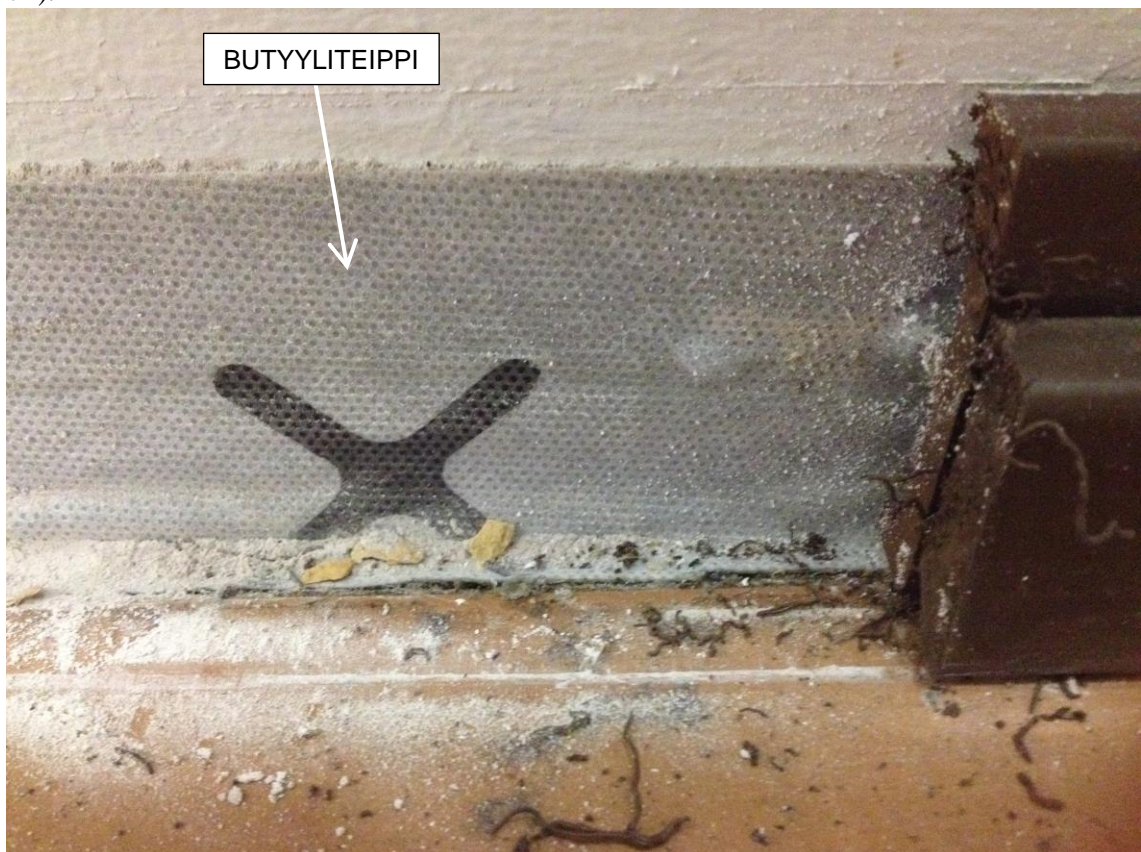
Kuva 65. Butyyliteipin tartuntapinta-ala lattiaan oli olematon.

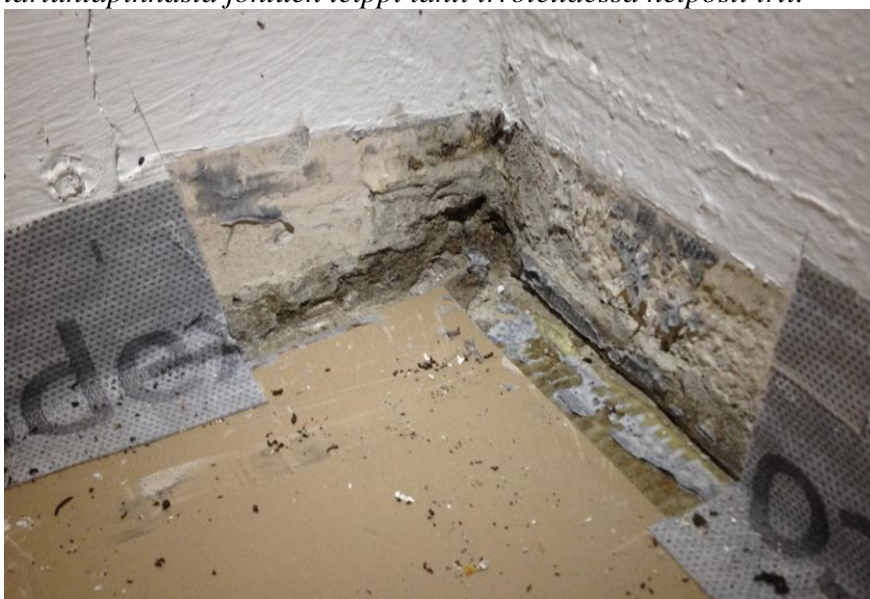
Kuva 75. Nurkassa oli vanhaa vinyylilaatan liimaa, maalia ja paljasta betonia.

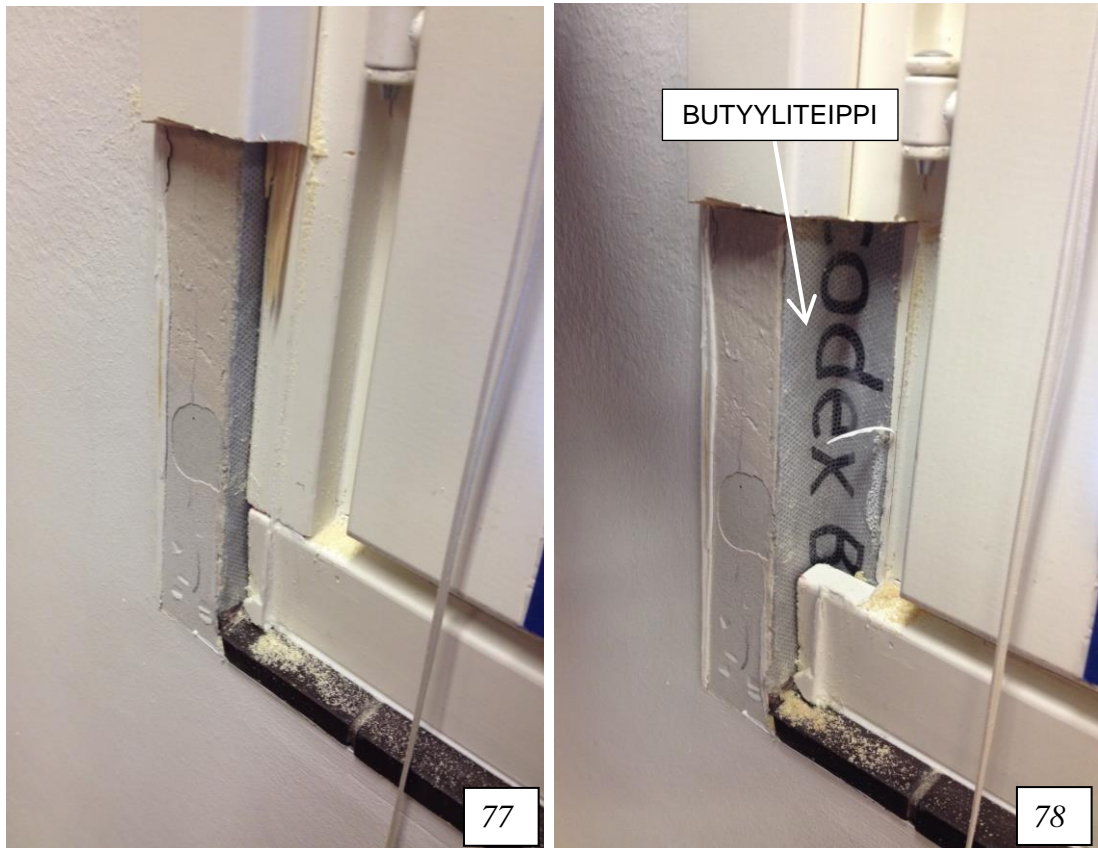
Kuvat 77 ja 78. Avattu tiivis ikkunan ja ulkoseinän liittymä tilassa 14 (rakenneavaus 22). Ikkunan peitelistan alla oli osin maalatulle betoniseinälle ja osin maalatulle ikkunan puukarmille asennettu butyyliteippi.

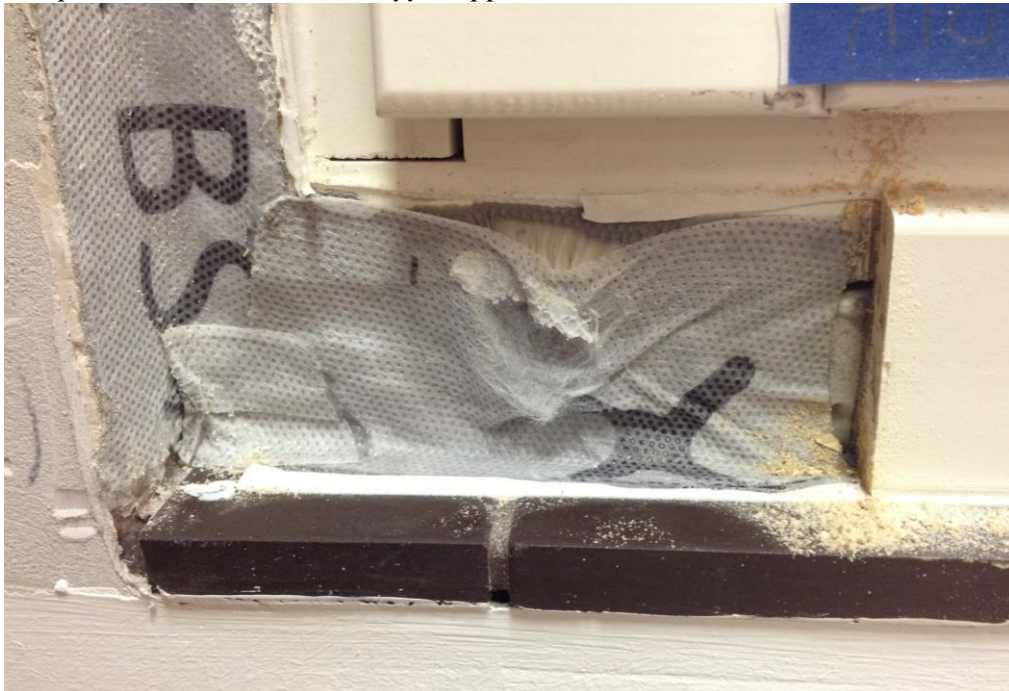
Kuva 79. Butyyliteippi oli ikkunan alareunassa liimattu osin maalatulle ikkunankarmille ja osin lasittamattomalle keraamiselle laatalle. Teippi ei jatku yhtenäisenä nurkan yli, eikä limitystä ole tehty. Kuvan oikeassa laidassa näkyvä viilto teipissä aiheutui listan leikkaamisesta rakenneavauksen yhteydessä.

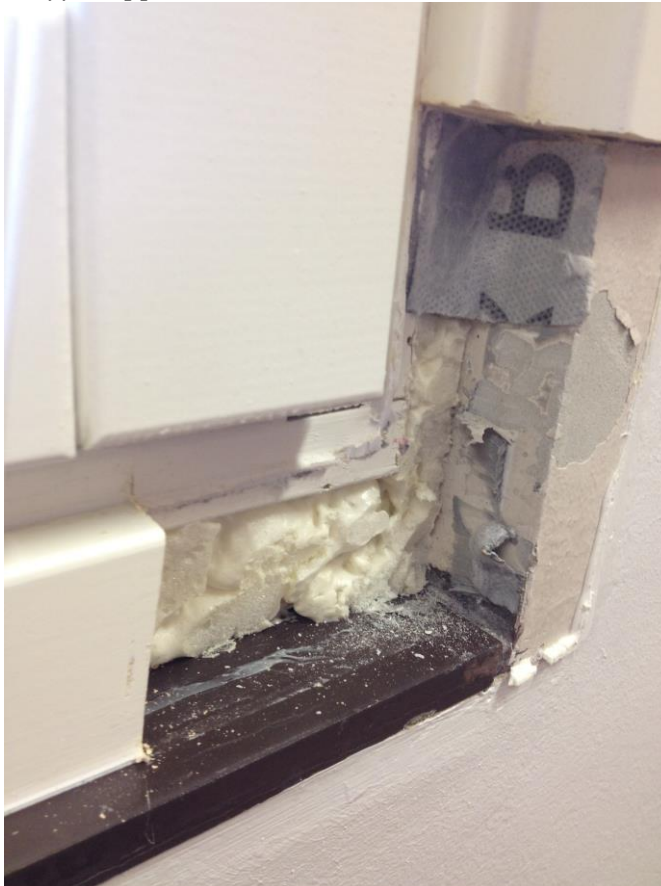
Kuva 81. Ikkunan ja ulkoseinän liittymä oli eristetty polyuretaanivaahdolla. Butyyliteippi oli liimattu puukolla leikatun vaahdon päälle. Teippi ulottui lisäksi maalatulle karmipuulle ja vaakasuoralla osalla lasittamattomalle laatalle, pystysuoralla osalla osittain maalatulle betonille.

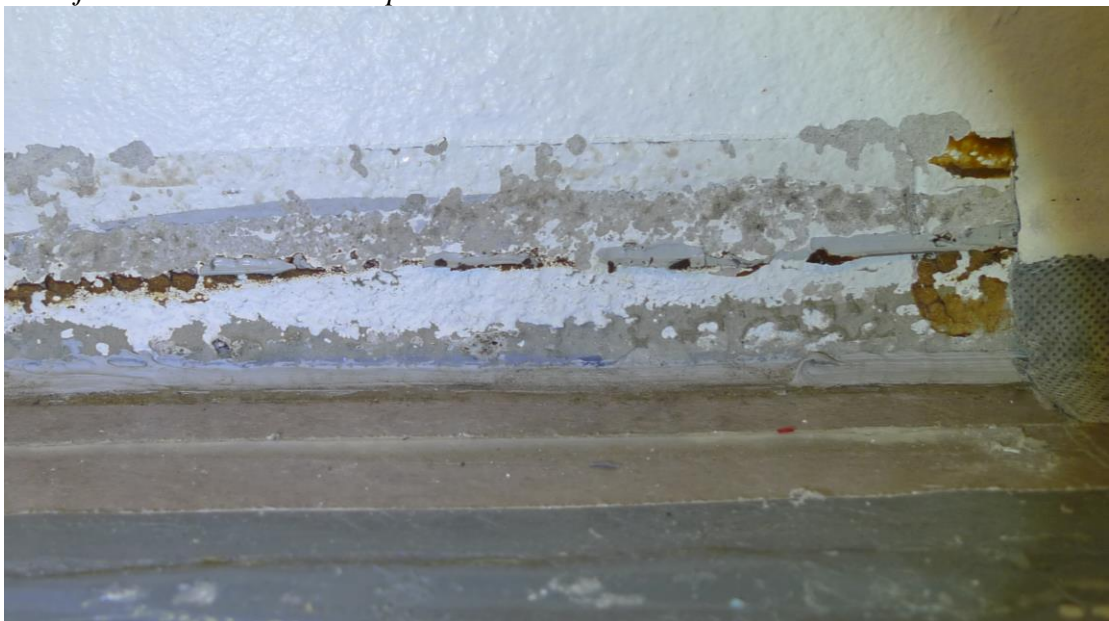
Kuva 85. Teipin tartuntapintana seinällä oli osittain maalattu betoni ja vanhaa listaliimaa.

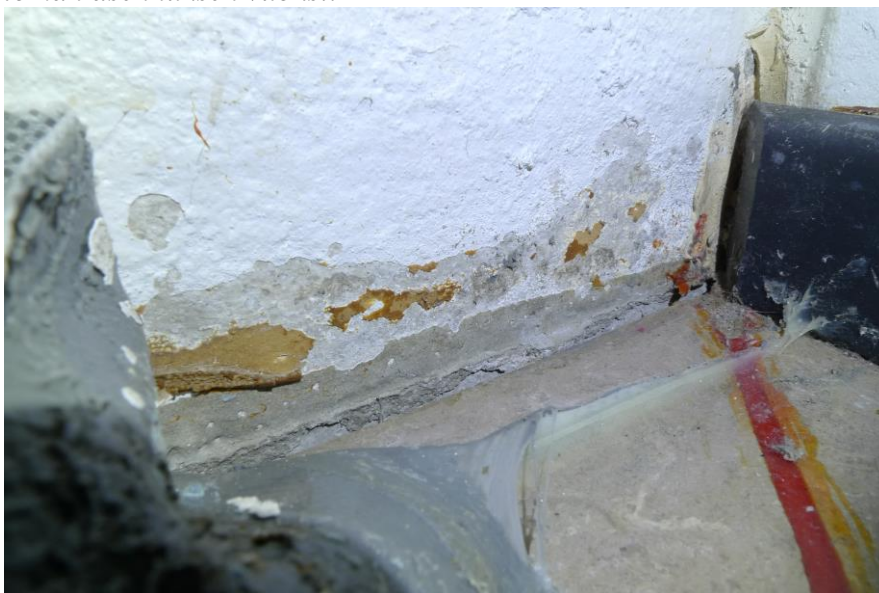
Kuva 92. Seinäpinnalla on jäämiä vanhoista liimoista. Pintalaatan ja seinän välissä on näkyvä rako. Butyyliteippi lähti helposti irti, sillä sen tartunta oli huono niin seinään kuin lattiaan. Teipin reuna oli saumattu lattiaan silikonimassalla.

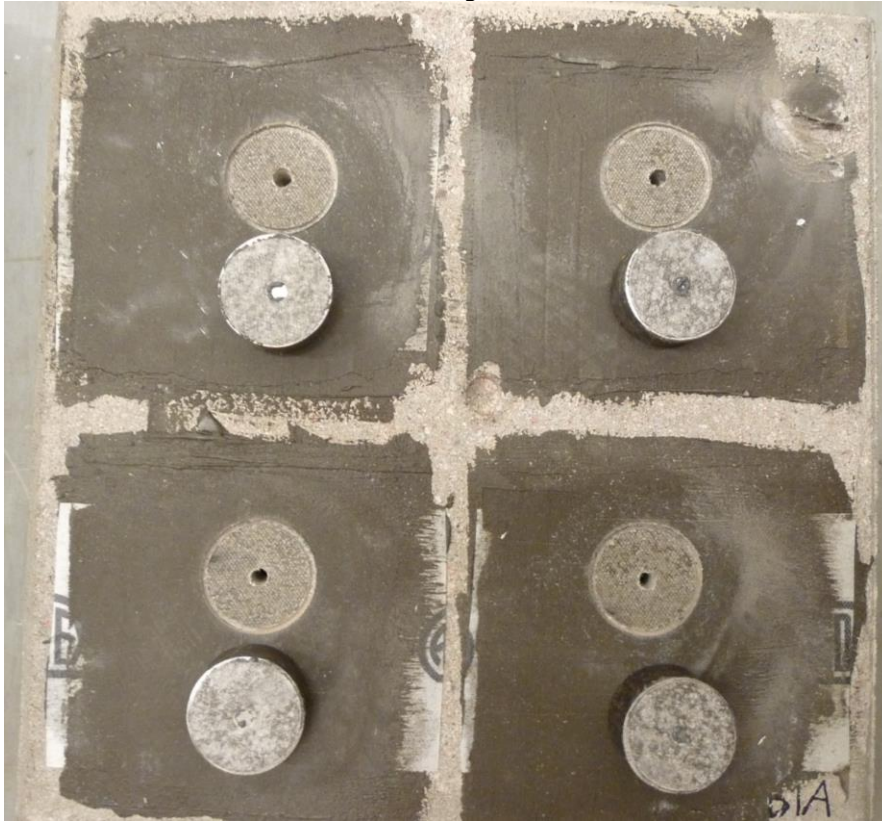
Kuva 93. Kappale B1A. Murtotapa oli 100-prosenttinen vahvistusnauhan koheesiomurto: nauhan alapuoli jäi kiinni koekappaleeseen ja yläpuoli vetonappiin. Vedon suunta oli nauhalle epäedullinen, sillä se on tehty kestämään ensisijaisesti pitkittäissuuntaista vetoa. Kappaleen B2A murtotapa oli sama. Vetoalueiden keskellä olevat reiät johtuvat timanttireikäporan keskiterästä.

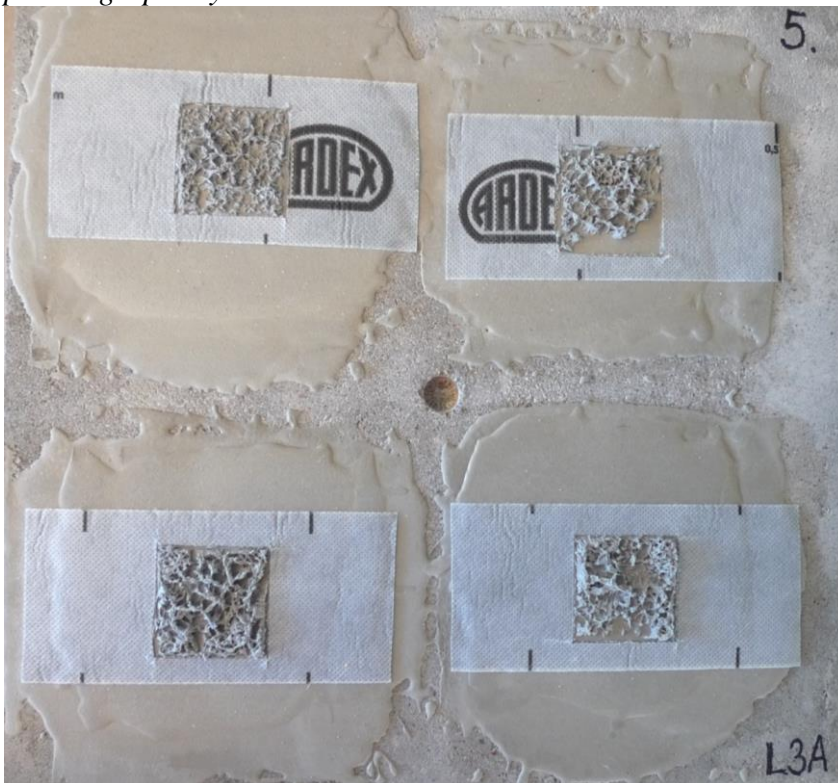
Kuva 98. Kappale L3A. Murtotapa oli 40–60-prosenttinen alustan ja butyyliteipin välinen adheesiomurto ja 40–60-prosenttinen butyyliteipin koheesiomurto.

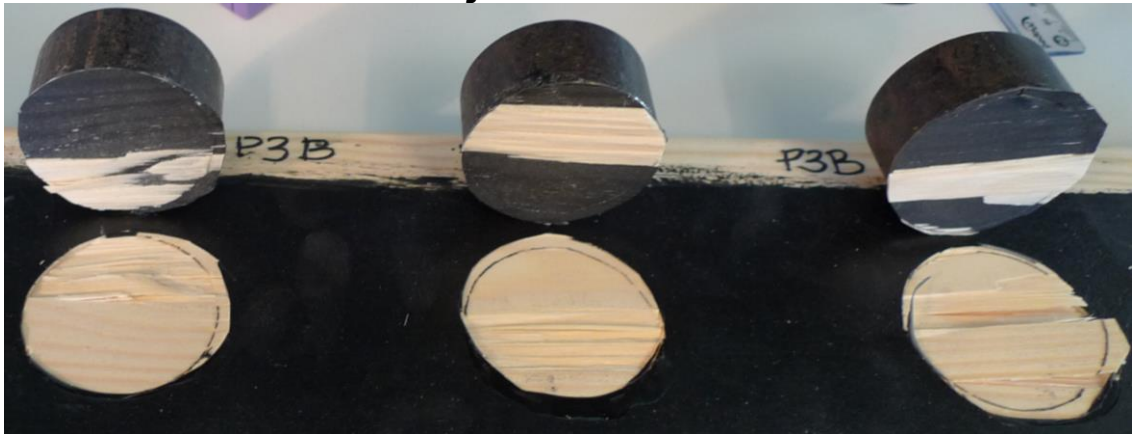
Kuva 117. Kappale P3B. Murtotapa oli puun 25–35-prosenttinen koheesiomurto ja 65–75-prosenttinen puun ja Blowerproof-pinnoitteen välinen adheesiomurto. Yhdessä tapauksesta neljästä murtotapa oli 80-prosenttinen puun koheesiomurto ja 20-prosenttinen puun ja Blowerproof-pinnoitteen välinen adheesiomurto.

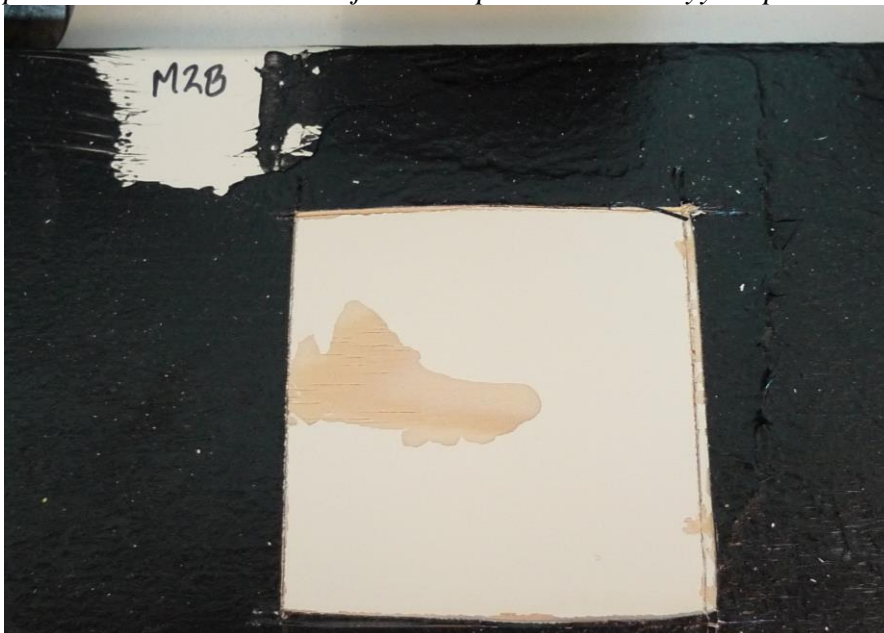
Kuva 119. Kappale M2B. Murtotapa oli maalatun puun 0–10-prosenttinen koheesiomurto ja 90–100-prosenttinen maalatun puun ja Blowerproof-pinnoitteen välinen adheesiomurto.

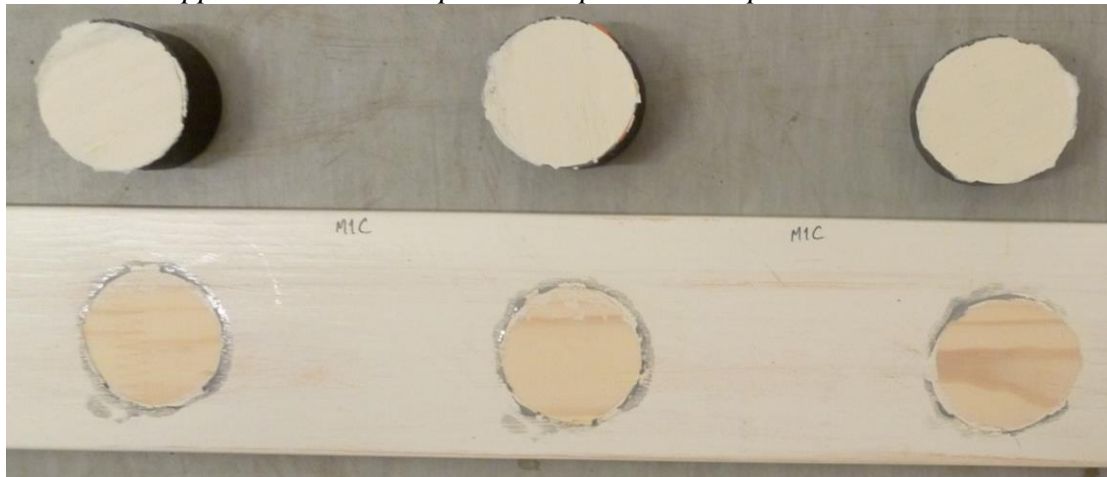
Kuva 125. Kappale MIC. Murtotapa oli 100-prosenttinen maalatun puun koheesiomurto; murto tapahtui maalin lähtiessä irti puusta.
